El caso exitoso lleva por título “Reducir 11.82 defectos por cada 100 al DPHU OFF de Body shop C2 por eliminación de “Abollada en side panel box central” modelo H60A en la etapa de RR body C2”

Coloquialmente nuestro caso puede entenderse como “Reducción del defectivo por cada 100 partes, eliminando el problema de abollada en costado de caja en los vehículos Frontier Nissan”.

Nuestro Kaizen se llevó a cabo en el proceso de carrocerías, en el cuál unimos mediante soldadura por puntos todos los componentes metálicos que forman la estructura o “esqueleto” del vehículo, particularmente, en el sub-proceso donde ensamblamos la carrocería de la caja de carga de nuestro modelo Frontier o H60A.

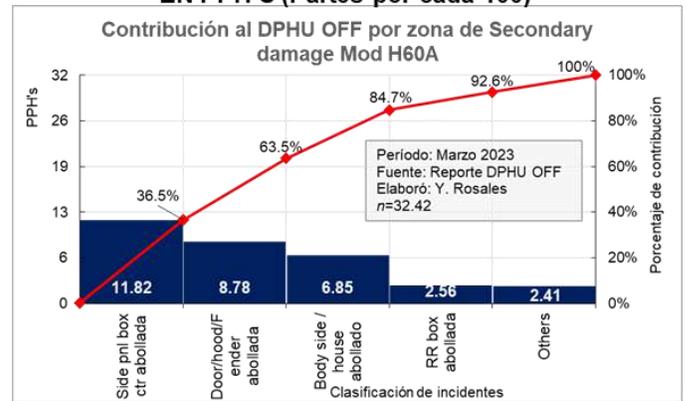
Ilustración B2.3: El incidente Side panel box ctr abollada es el principal contribuyente al DPHU OFF.

El proceso analítico nos permitió identificar que el incidente de “Side panel box center abollado” aporta 11.82 de los 68.14 PPH's del DPHU OFF, nuestra diferencia con el objetivo de 55 es de 13.14 PPH's. Seleccionar este problema se justifica, ya que es prácticamente la diferencia con el objetivo (Ilustración B4.1).

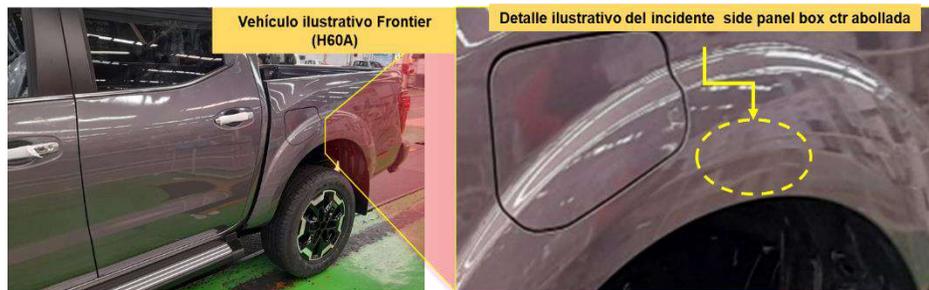
Ilustración C1.2 Zona del incidente panel exterior del costado Rh y Lh.

El incidente de side panel box central abollado consiste en una deformación en la zona central del side panel exterior, a la altura de la zona del alojamiento de rueda únicamente en la especificación de caja corta (Ilustración C1.2). Este incidente se presentaba de forma proporcional en ambos costados derecho (Rh) e izquierdo (LH), y en los dos turnos de fabricación (Ilustración C1.3).

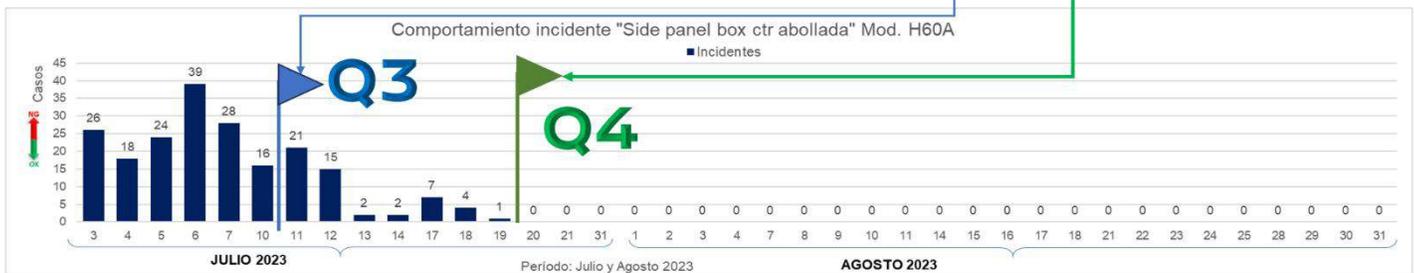
Ilustración F2.1: Gráfico de monitoreo de incidente durante el proceso de implementación de la solución con imágenes referenciales.

Durante el proceso de implantación de la solución realizamos el monitoreo del comportamiento del incidente (Ilustración F2.1), conforme se ejecutaban las actividades que llamamos Q3, consistentes en el diseño y liberación de guías de punteo para facilitar la colocación de puntos de soldadura acorde a la nueva distribución liberada desde el departamento de Diseño, actividad a la que llamamos Q4.

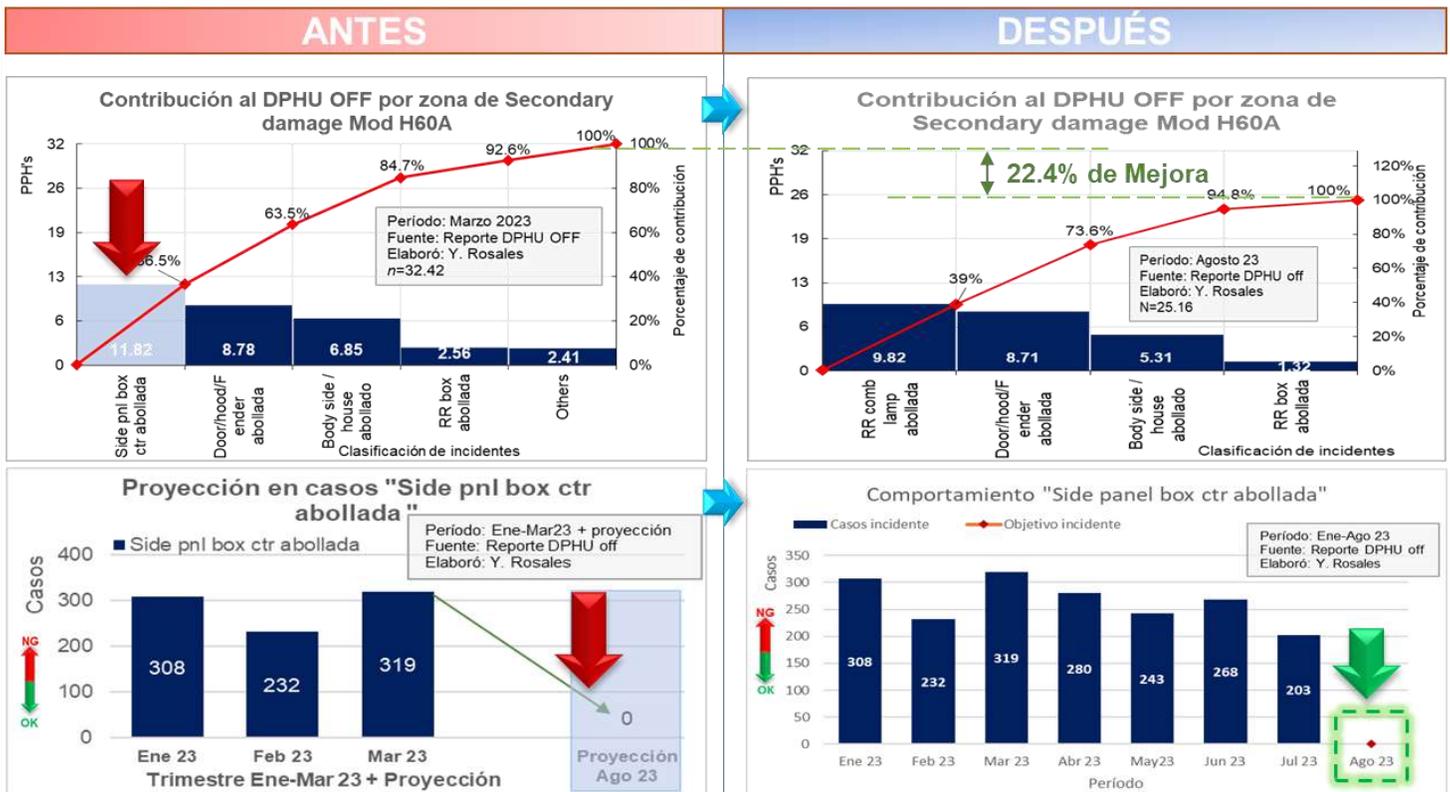
Ilustración G1.2: Gráficos comparativos de la contribución y comportamiento del incidente antes y después de la contramedida.

Mediante gráficos de contribución (Ilustración G1.2) validamos la reducción de 22.4% de DPHU OFF, así como la eliminación del incidente en el mes de Agosto de 2023, después de implementar la solución a la causa raíz.
