## 1. Datos de la Empresa o Institución

| Nombre: | HAMADEN MÉXICO S.A de C.V |

## ● Caso exitoso

- **Fecha de inicio y fin del caso exitoso:** Este caso fue resuelto de Junio a Diciembre 2023.
  - **Nombre original técnico del caso resuelto que se presenta:** *Desplazamiento*.
  - **Título coloquial del caso resuelto:** Investigación de las causas que originan desplazamiento del producto final en Linear Coil.
  - **Breve descripción del área de trabajo o proceso donde se llevó a cabo la mejora:** Este caso se realizó en la empresa de Hamaden México, en la línea de manufactura del producto Linear Coil, con un tiempo de ciclo de 4.3 segundos.
- El proceso de fabricación de la pieza se explica a continuación:

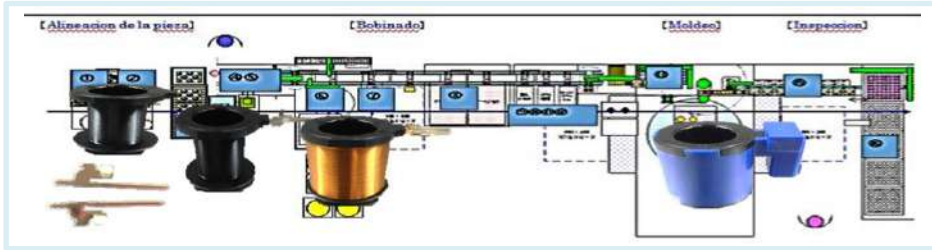
El proceso consta de 3 etapas: Se realiza un primer moldeo de la resina negra generando el spool, se ensamblan las terminales, se embobina el alambre de cobre, se solda la intersección de las terminales y el alambre. Al final del proceso se recubre la pieza con la resina negra para el modelo 1080 o resina azul para el modelo 1090 cubriendo las terminales.

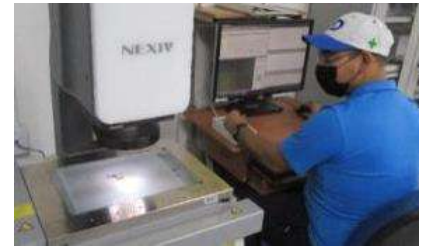
Fig. 23

2.1. Se retiraron los clamps de la máquina para llevarlos a medir a laboratorio. (Fig. 23)
