El caso exitoso lleva por título “Reducir 11.82 defectos por cada 100 al DPHU OFF de Body shop C2 por eliminación de “Abollada en side panel box central” modelo H60A en la etapa de RR body C2”

Coloquialmente nuestro caso puede entenderse como “Reducción del defectivo por cada 100 partes, eliminando el problema de abollada en costado de caja en los vehículos Frontier Nissan”.

Nuestro Kaizen se llevó a cabo en el proceso de carrocerías, en el cuál unimos mediante soldadura por puntos todos los componentes metálicos que forman la estructura o “esqueleto” del vehículo, particularmente, en el sub-proceso donde ensamblamos la carrocería de la caja de carga de nuestro modelo Frontier o H60A.

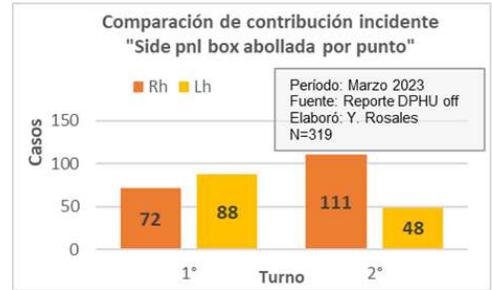
El incidente de side panel box central abollado consiste en una deformación en la zona central del side panel exterior, a la altura de la zona del alojamiento de rueda únicamente en la especificación de caja corta (Ilustración C1.2). Este incidente se presentaba de forma proporcional en ambos costados derecho (Rh) e izquierdo (LH), y en los dos turnos de fabricación (Ilustración C1.3).

Ilustración C1.2 Zona del incidente panel exterior del costado Rh y Lh.

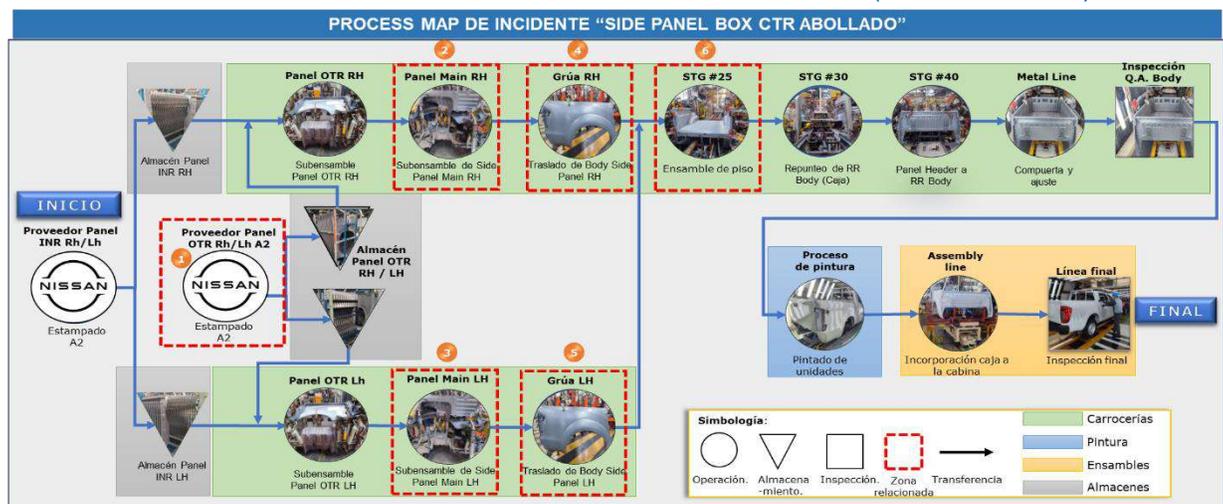
Ilustración C2.1 Process map identificando 6 operaciones relacionadas con la problemática: 1) Proveedor del panel exterior, 2) ensamble de Side panel main Rh y 3) Lh, 4) traslado a grúas Rh y 5) Lh y 6) estación #25.

El incidente se detectaba al tacto y visualmente por los inspectores de calidad del proceso de inspección de línea final, una característica del incidente es que era visible solamente después del proceso de pintura y horneado, para detectarlo en carrocerías se debía deslizar una piedra (tipo lija); y en línea final se detecta visualmente con la luz de las lámparas y el reflejo en las carrocerías pintadas.

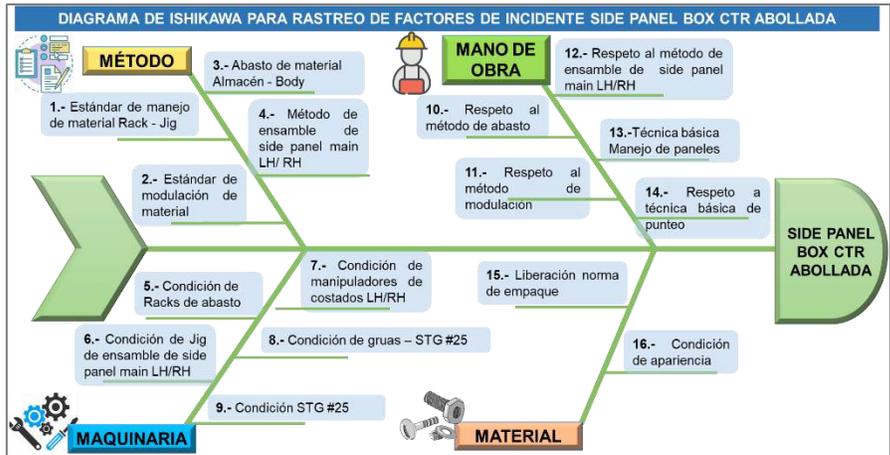
Ilustración C2.3: Diagrama de Ishikawa identificando 16 factores.

Para identificar los factores que en cada una de esas operaciones podrían estar relacionados con el incidente, aplicamos nuestro know how y el de otros expertos analizando las 4M's mediante un diagrama de Ishikawa, identificando 16 factores (Ilustración C2.3). Y para afinar la selección, correlacionamos la frecuencia de ocurrencia del factor contra la severidad de falla de cada factor, reduciéndose a 6 factores nuestra selección (Ilustración C2.4), manteniendo su clasificación en la 4M's para facilitar su evaluación (Ilustración C2.5).

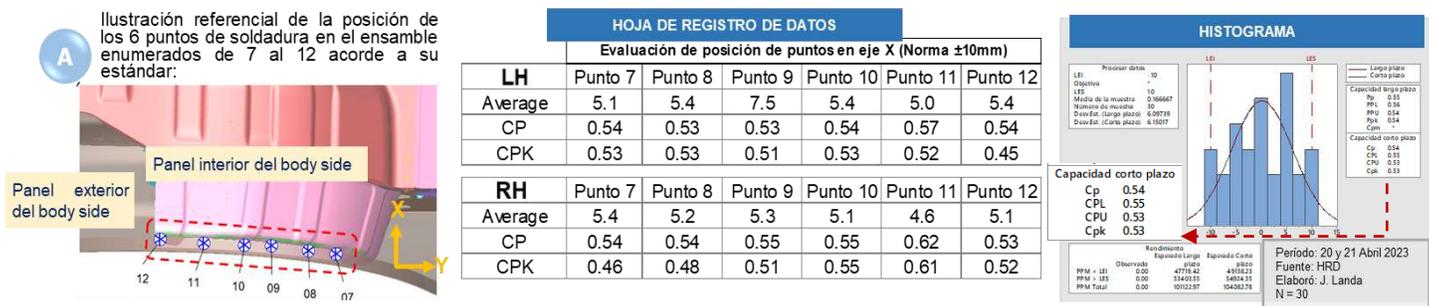
Ilustración D1.2: Estratificación de datos para análisis de factor 1, uso de Hoja de registro e Histograma

Análisis del factor potencial 1 “Método de ensamble de side panel LH y RH permite variación en la posición de los puntos de soldadura” (Ilustración D1.1): analizamos la posición de los 6 puntos de soldadura que se colocan en la zona de Wheel house (Alojamiento de rueda) en 30 muestras en el eje “X”, del lado Lh y Rh, al estratificar los datos concluimos que, aunque la posición se encuentra en la tolerancia de $\pm 10\text{mm}$, el proceso no es hábil ni capaz, ya que el CP y CPK es < 1 (Ilustración D1.2).

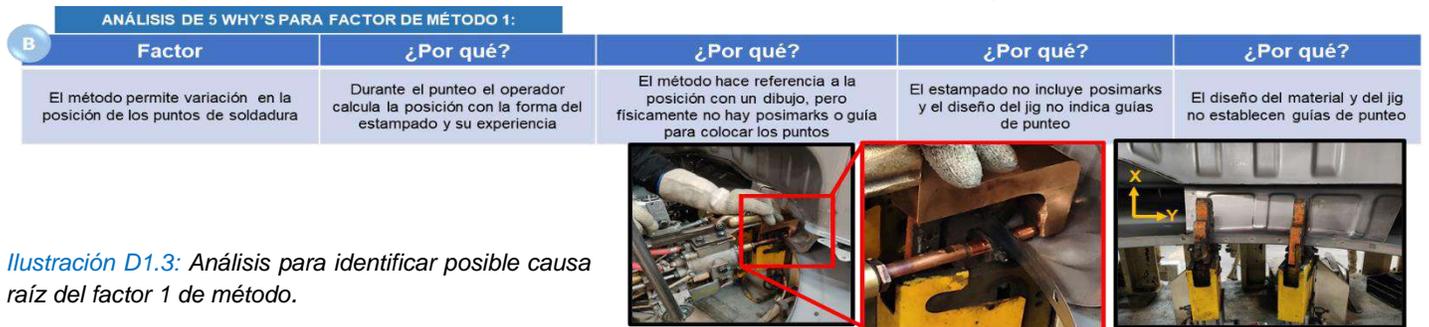
Ilustración D1.3: Análisis para identificar posible causa raíz del factor 1 de método.

Para entender por qué existía la variación, realizamos el rastreo aplicando 5 Why's (Ilustración D1.3), concluyendo que el diseño del banco de ensamble no incluye guías de punteo, ni el diseño de los materiales incluyen posimarks (marcas en el estampado), por lo que dependemos exclusivamente de la habilidad del operador para la colocación de los puntos de soldadura, siendo este un riesgo de diseño para la variación.

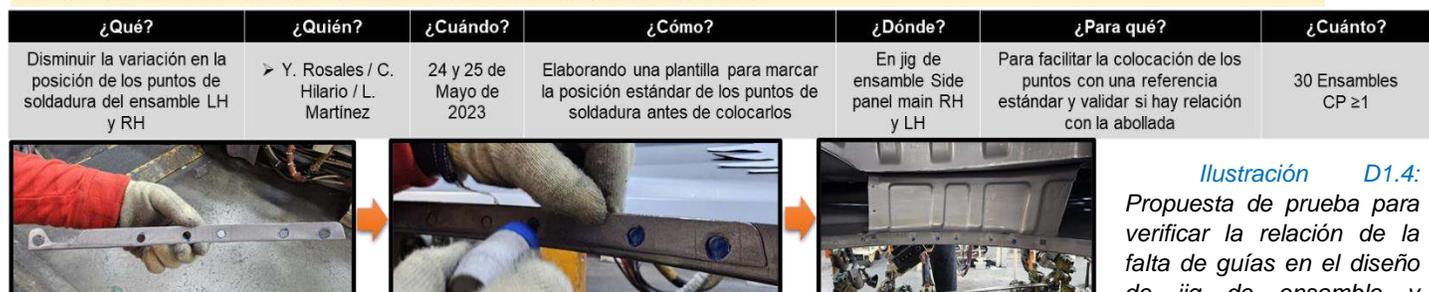
Para verificar la relación lógica entre las causas y los efectos, diseñamos un experimento aplicando 5W+1H (Ilustración D1.4), creando un método de punteo alternativo para mejorar la posición de los puntos de soldadura.

Ilustración D1.4: Propuesta de prueba para verificar la relación de la falta de guías en el diseño de jig de ensamble y

estampado de materiales con el efecto de variación en la posición del punteo.

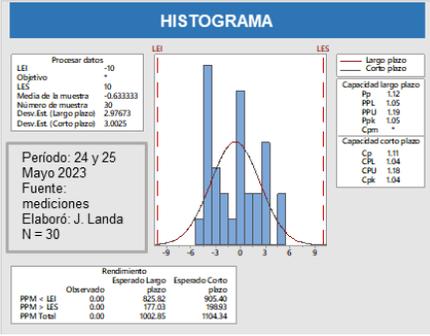
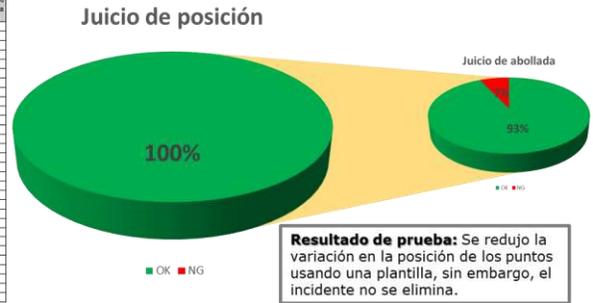
Ilustración D1.5: Confirmación CP y CPK Ilustración D1.6: Cuantificación de la relación entre las posibles causas raíz y el efecto.

Para cuantificar la relación entre las posibles causas raíz y el efecto, aplicamos el experimento en 30 ensambles confirmando que se reduce la variación en el proceso, el CP y el CPK son >1 (Ilustración D1.5); sin embargo, al evaluar dichos ensambles en línea final, aún encontramos el incidente de side panel box ctr. abollado (Ilustración D1.6), por lo que concluimos que la falta de guías de punteo en el jig de ensamble y la falta de posimarks en el estampado **NO SON CAUSA RAÍZ**.

Resultado de prueba: Se redujo la variación en la posición de los puntos usando una plantilla, sin embargo, el incidente no se elimina.
